De toren van de Sint-Niklaaskerk te Veurne

Benoît Delaey
conservatiearchitect
m.m.v. ir.-arch. Dries Vanhove

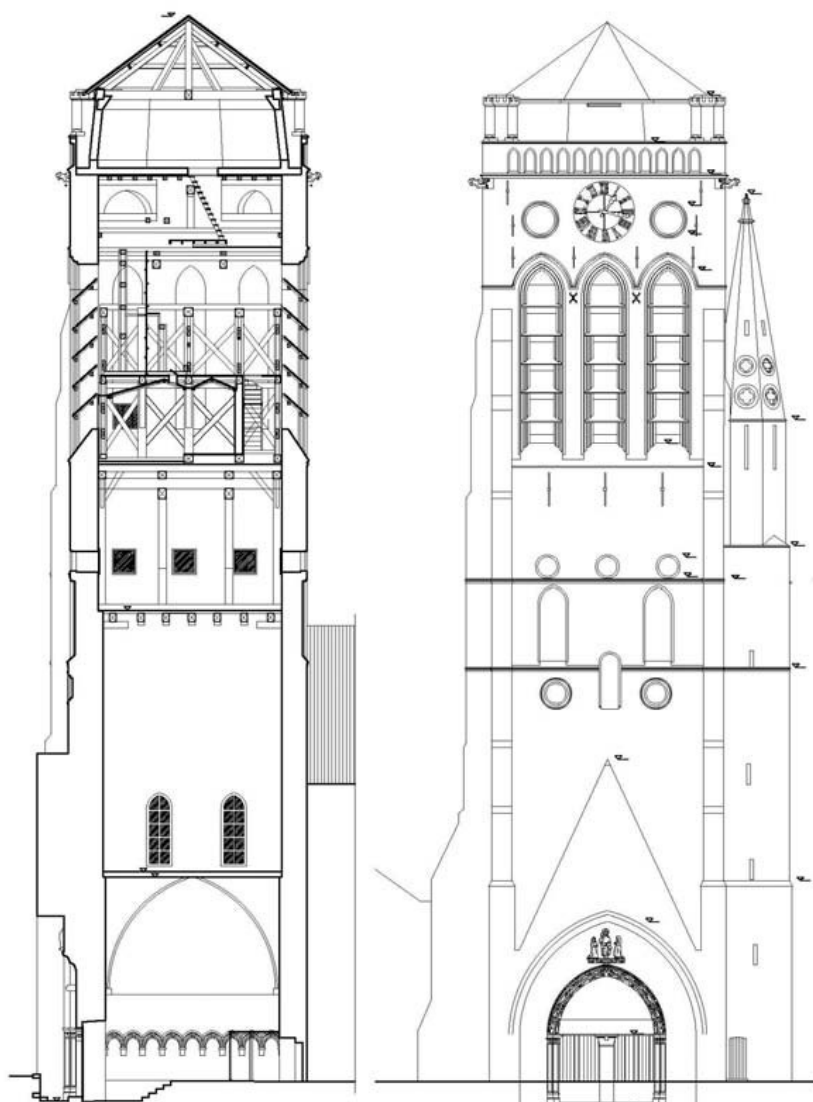
De toren van de Sint-Niklaaskerk wordt doorgaans in de late 13de of vroege 14de eeuw gedateerd. De gebruikte baksteenformaten doen vermoeden dat de onderste geledingen van de kerktoren in de 13^{de} eeuw werden opgetrokken, terwijl de geledingen vanaf de galmgaten en hoger uit de 14^{de} eeuw stammen. De toren is opgetrokken uit gele en rode baksteen. Beide baksteensoorten lijken door elkaar te zijn gebruikt, waarbij uitsluitend rode baksteen werd aangewend voor geprofileerde omlijstingen. De onderste geleding aan binnenzijde van de gelijkvloerse torenverdieping is langs de west- en de noordzijde opgetrokken uit witte natuursteen, waarschijnlijk krijtsteen van Avesnes. Daarboven vangt het baksteenmetselwerk aan.

Het westportaal bestaat uit een dubbele deuropening onder zware lateien uit Doornikse steen, gesteund door een middenpijler. De gevelzijde is aan beide zijden van de opening afgewerkt met twee driekwartzuilen, waarop een grote spitsboog aanzet. De boogvormen, die waarschijnlijk opgetrokken zijn uit krijtsteen van Avesnes, zijn afgewerkt met zeer sterk verweerde beeldhouwde figuren onder baldakijnen. In het boogveld zijn beperkte resten van een uitkragende sculptuur zichtbaar. Boven de grote spitsboog is een sterk verweerde beeldengroep in witte natuursteen in het baksteenmetselwerk ingemetseld.

Vanaf 1843 werd de toren hersteld en kreeg hij een nieuwe bakstenen spits. Omstreeks 1866 diende deze echter te worden afgebroken. Bij een restauratie door stadsarchitect J. Vinck in 1891-1892, werd de torenspits niet heropgebouwd. Slechts de rompen van de vier arkeltoeren en de aanzet van de spits werden heropgebouwd, waardoor de toren min of meer zijn huidige uitzicht verkreeg. In 1958 werd een nieuwe beiaard in de toren geïnstalleerd. Tussen 1975 en 1981 werd de toren opnieuw gerestaureerd. De belangrijkste ingrepen waren de bouw van een paar betonnen vloeren ter verbetering van de stabiliteit. De afgeknotte torenspits werd hierbij volledig afgebroken en heropgebouwd. Het torenmetselwerk werd hersteld. Hierbij werden ook de gedeeltelijk dichtgemetselde galmopeningen volledig opengemaakt en voorzien van nieuwe galmboarden. Het westportaal werd uitgegraven tot op het oorspronkelijke vloerplan. Hiervoor werd de vloer in de gelijkvloerse torenverdieping aangepast.

De restauratie van de toren zal in twee fasen worden uitgevoerd. De eerste fase omvat de bouwkundige restauratie van de gevels en van de torenverdiepingen, met uitzondering van de portaalruimte op de gelijkgrondse verdieping en van de westelijke portaalgevel. In een tweede fase, in te leiden na de restauratie door het KIK van de natuursteensculptuur van het westportaal, wordt het baksteenmetselwerk van dit portaal samen met de gelijkgrondse torenverdieping gerestaureerd. In deze fase zal in eveneens worden voorzien in de ontsluiting en de herinrichting van de toren.
